## **Bomen Effect Analyse, Verplantbaarheidsonderzoek**

**Vogelwijk-Raadsherenbuurt Leiden**

## Bomen Effect Analyse, Verplantbaarheidsonderzoek Vogelwijk-Raadsherenbuurt, Leiden

| PROJECTNUMMER<br>KENMERK | 728210073<br>BD21054 |

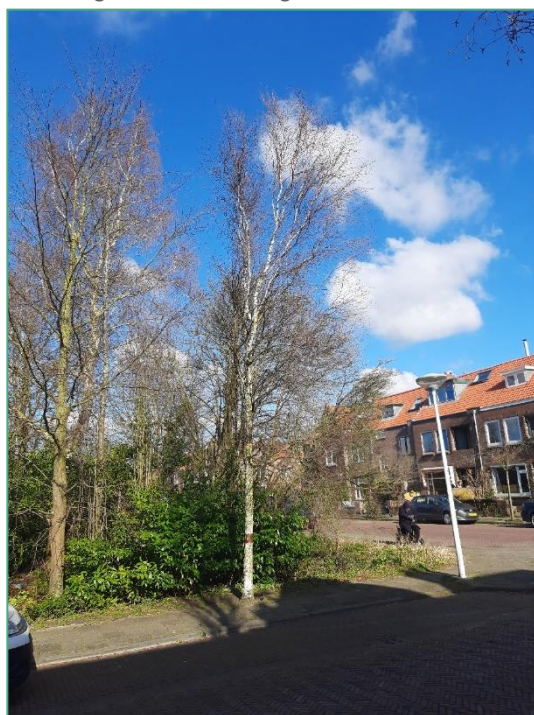
De boom heeft een iets verminderde conditie en een toekomstverwachting van meer dan 15 jaar. De boom vertoont geen mechanische gebreken.

*Afbeelding 3.3; Himalayaberk Vinkenstraat*

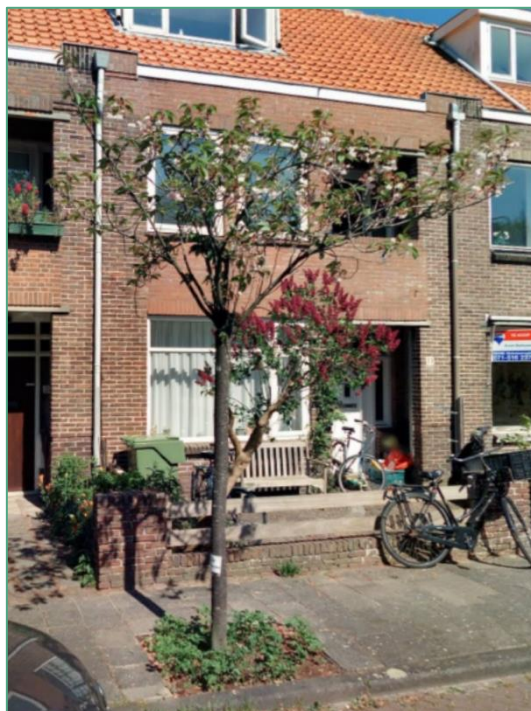
De bomen in de Leeuwerikstraat hebben een iets verminderde tot een sterk verminderde conditie en een toekomstverwachting van 5 tot 10 jaar en 10 tot 15 jaar. De conditie en soorteigenschappen van de bomen vormen een belemmering voor een duurzame verplanting.

*Afbeelding 3.5; Boom met sterk verminderde conditie*

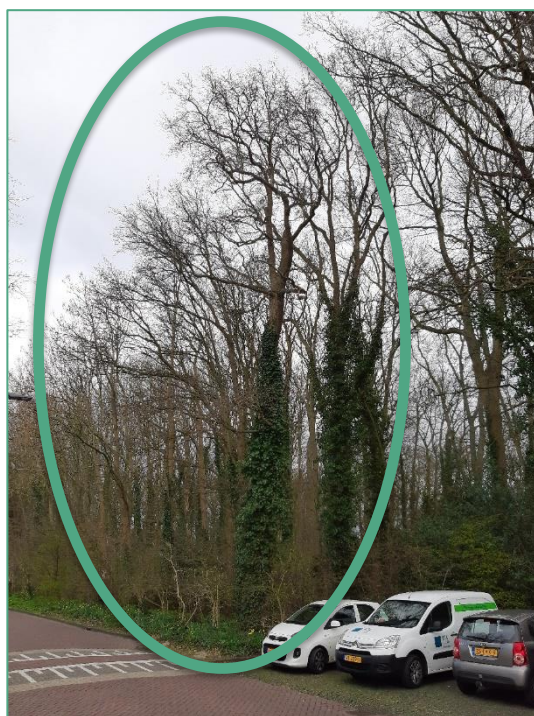
De boom heeft een goede conditie en een toekomstverwachting van meer dan 15 jaar. De boom vertoont geen mechanische gebreken. De boom is onderdeel van bosplantsoen, waardoor de kroon geen ronde vorm heeft ontwikkeld. De kroonvorm en obstakels langs mogelijke transportroutes vormen een belemmering voor een duurzame verplanting.

*Afbeelding 3.6; Zomereik Blauwe Vogelweg*

Op basis van de bovengrondse bevindingen wordt de zomereik (boom 418) ter hoogte van Blauwe Vogelweg 1 niet verplantbaar geacht. De boom maakt onderdeel uit van bosplantsoen, waardoor de kroon onvoldoende ontwikkeld is. Daarnaast treedt ernstige wortelschade aan nevenstaande bomen op wanneer boom 418 wordt vrij gegraven. Ook zijn er veel obstakels geconstateerd langs de benodigde transportroute.

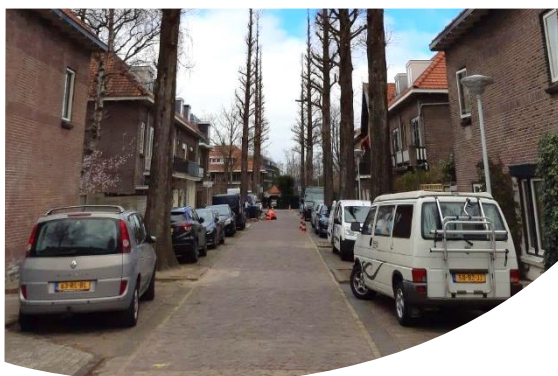
Afbeelding 3.8; Hogerbeetsstraat

De Hogerbeetsstraat betreft een smalle straat waarin 9 moerascipressen (*Taxodium distichum*) staan. Het ontgraven ten behoeve van de riolering vormt bij voorbaat een risico op wortelschade. In afbeelding 3.2 is het straatprofiel te zien.

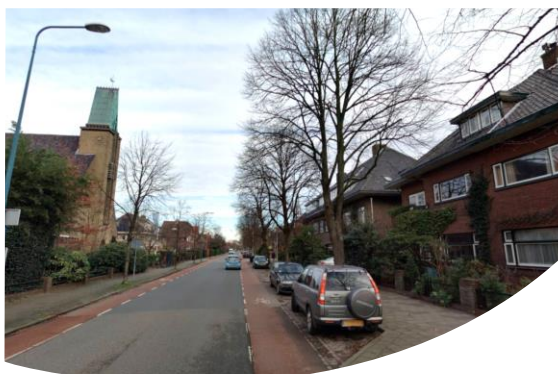
Afbeelding 3.9; Warmonderweg

Aan de Warmonderweg is een nieuwe riolering beoogd. Deze wordt aangelegd nabij 5 Hollandse lindes (*Tilia x europaea*). De ontgraving van de riolering kan (ernstige) wortelschade veroorzaken.

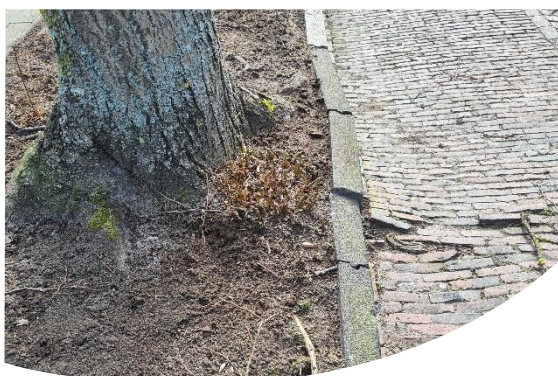
Afbeelding 3.10; Opdruk Johan de Wittstraat

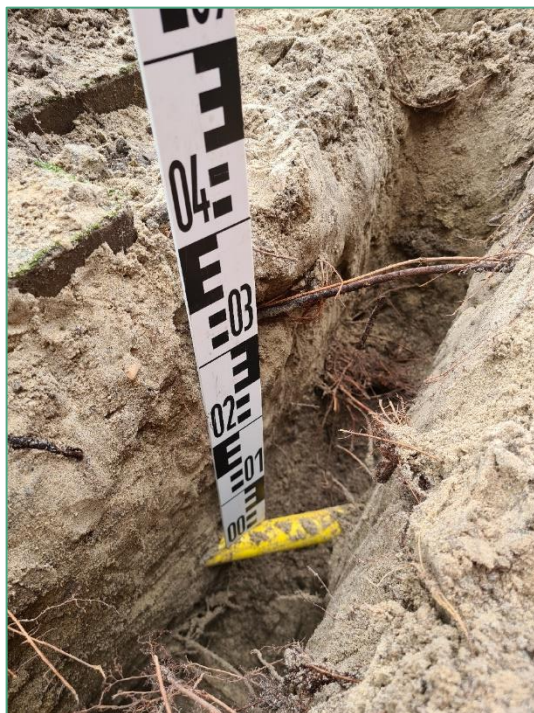
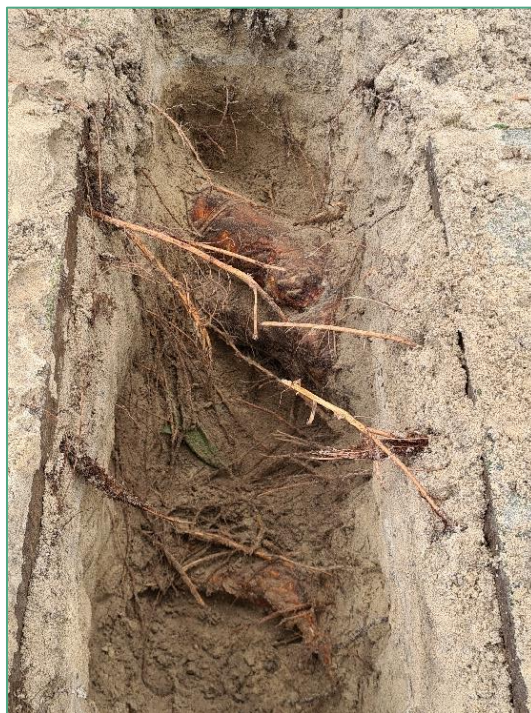
Uit het ondergronds onderzoek bij boom 40 is gebleken dat er grove beworteling tot 12 centimeter Ø aanwezig is ter hoogte van de beoogde verplantkluit. Ook zijn een gasleiding en datakabels aangetroffen binnen de beoogde verplantkluit. De boom wordt daarom niet verplantbaar geacht.

Afbeelding 3.13; Aangetroffen gasleiding in verplantkluit Afbeelding 3.14; Grove beworteling

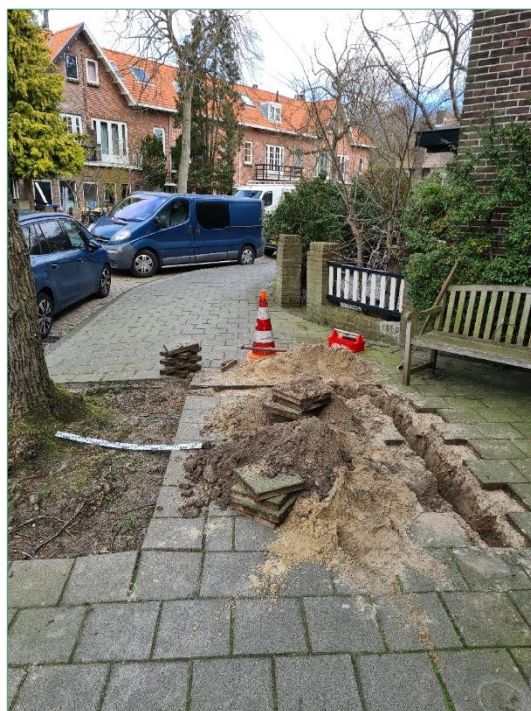
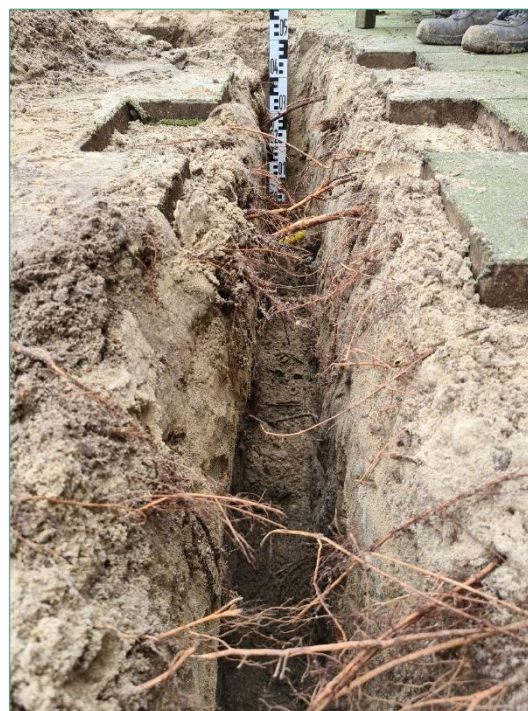
Afbeelding 0.19; Overzicht profielsleuf 10

| <p><b>Opbouw bodemprofiel</b></p> | <p><b>0 - 5 centimeter</b><br/> Elementverharding<br/> <b>5 - 40 centimeter</b><br/> Humusloos, matig fijn zand, licht bruin, licht vochtig<br/> <b>40 - 70 centimeter</b><br/> Redelijk humeus, fijn zand, licht lutum houdend, bruin/grijs, licht vochtig</p> |
| <p><b>Opmerkingen</b></p> | <p>Op 40 centimeter diepte en 1,7 meter uit de stam is een gasleiding aangetroffen.<br/> Op 40 centimeter diepte en 2,0 meter uit de stamvoet is een datakabel aangetroffen.</p> |

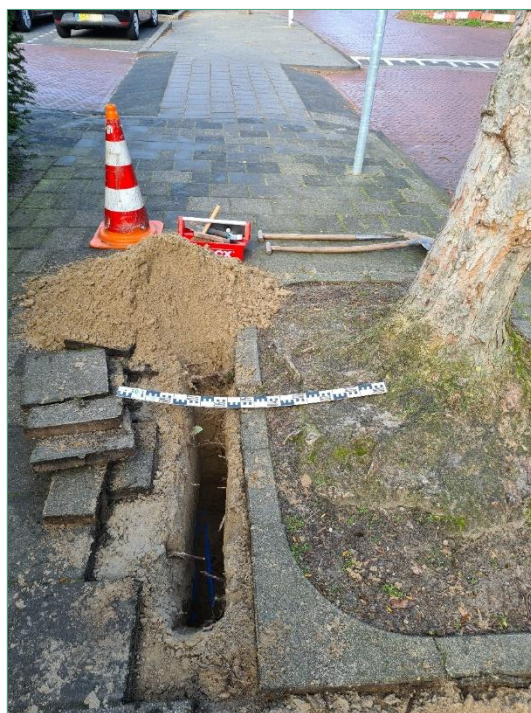
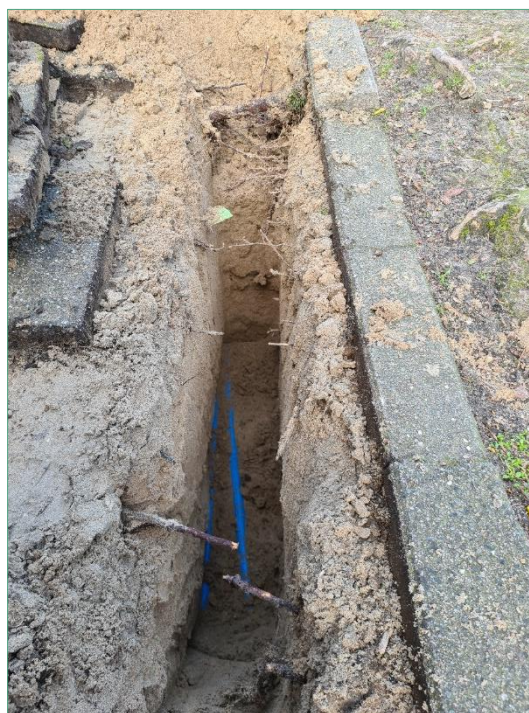
Afbeelding 0.33; Overzicht profielsleuf 17

| <b>Opmerkingen</b> | Op 60 centimeter diepte zijn twee leidingen aangetroffen. |
