**Welkom bij de extra informatieavond
voor het
voorlopig ontwerp (VO+)**

**Duurzame wijkvernieuwing
Hart van Meerburg**

Groentoets Hart van Meerburg

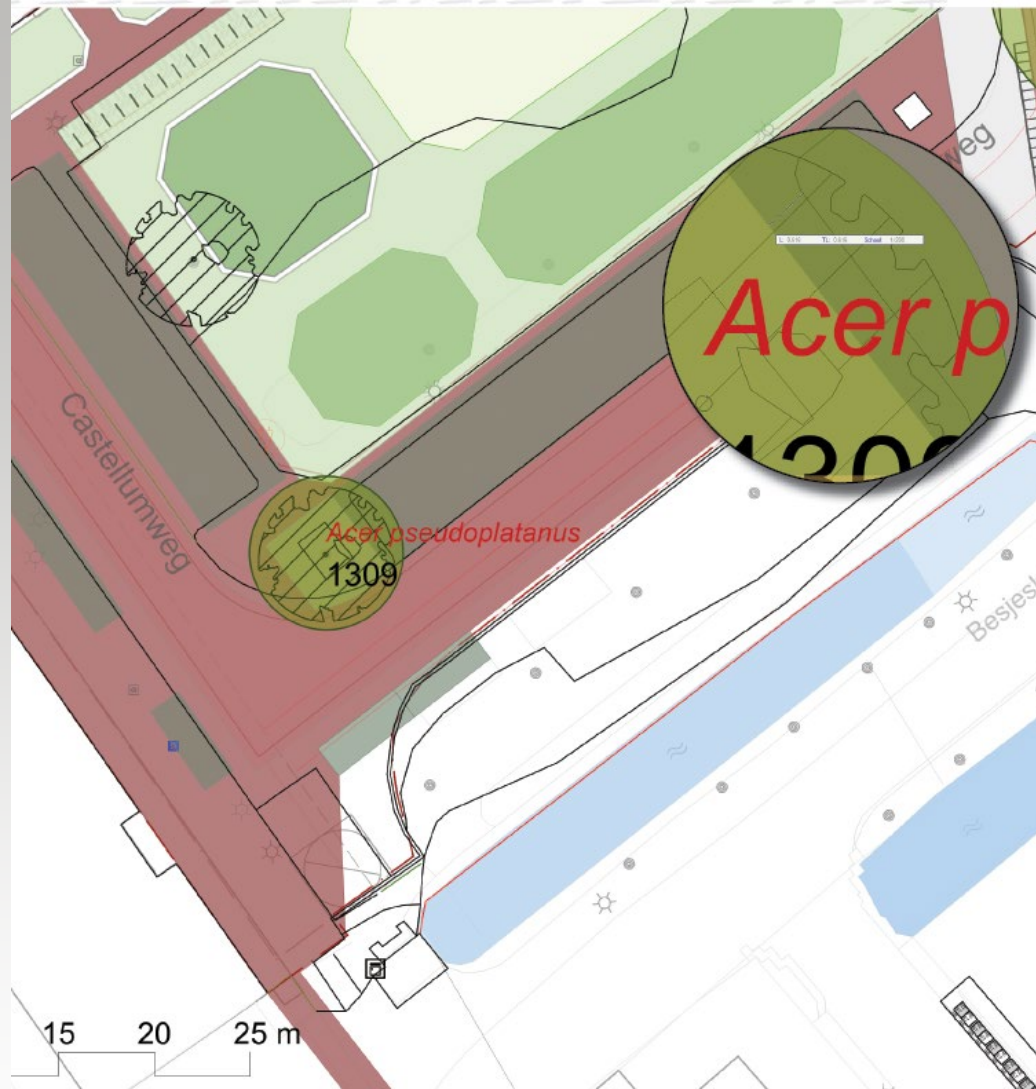
Castellumweg esdoorn (*Acer pseudoplatanus*)

De boom is aangeduid als te verwijderen op basis van herinrichting.

Boom 1309 is aangeduid als conditie voldoende. Dit is echter onvoldoende tot slecht.

Hoewel de boomspegel aanzienlijk vergroot wordt, is de projectinvloed aanzienlijk. Dit komt vooral doordat de parkeervakken 63 cm richting de boom komen.

Bij het onderzoek zijn wortels van 2 tot 3 cm onder klinkers aangetroffen. Bij de parkeervakken zijn de wortels echter dikker, 4 tot 6 cm. Nu is handhaving van boom wel mogelijk. Echter zullen de werkzaamheden de matige conditie verder doen verslechteren. Het regenererend vermogen van esdoorns is gering. Het vergroten van het plantvak zal dan ook niet veel effect sorteren.

Alleen de voorgenomen herinrichting is niet doorslaggevend voor het behouden of verwijderen van de boom. De herinrichting dient te worden beoordeeld in relatie tot de onvoldoende tot slechte conditie van de boom.

Ons advies is om gezien de boomtechnische kwaliteit de boom te vervangen voor een nieuwe boom in een goede groeiplaats.

Wanneer wel gekozen wordt om de boom te behouden, dan moeten de parkeervakken iets op te schuiven, zodat zoveel mogelijk wortels gespaard blijven.

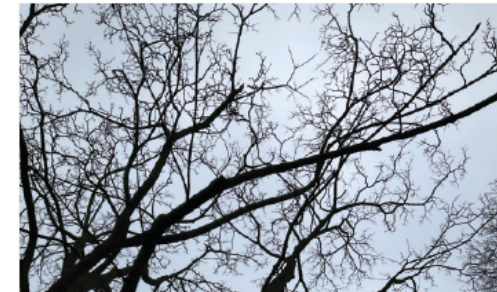
Geen voldoende conditie, maar onvoldoende tot slecht.

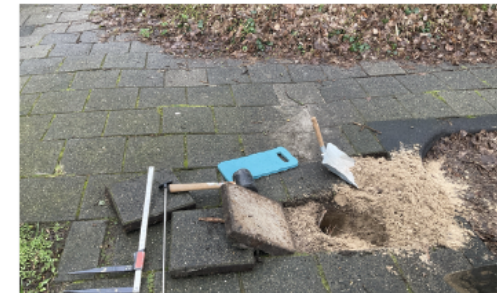
Waar parkeerplaatsen moeten komen zijn 4-6 cm dikke wortels aangetroffen.

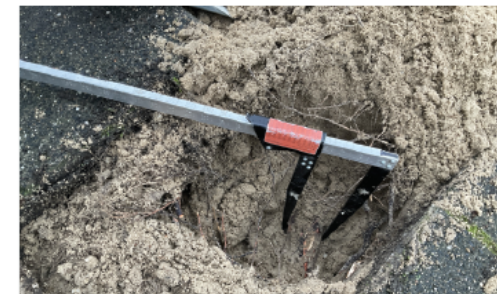
De 4-6 cm dikke wortels bij de parkeerplaats liggen ca. 15 cm diep.

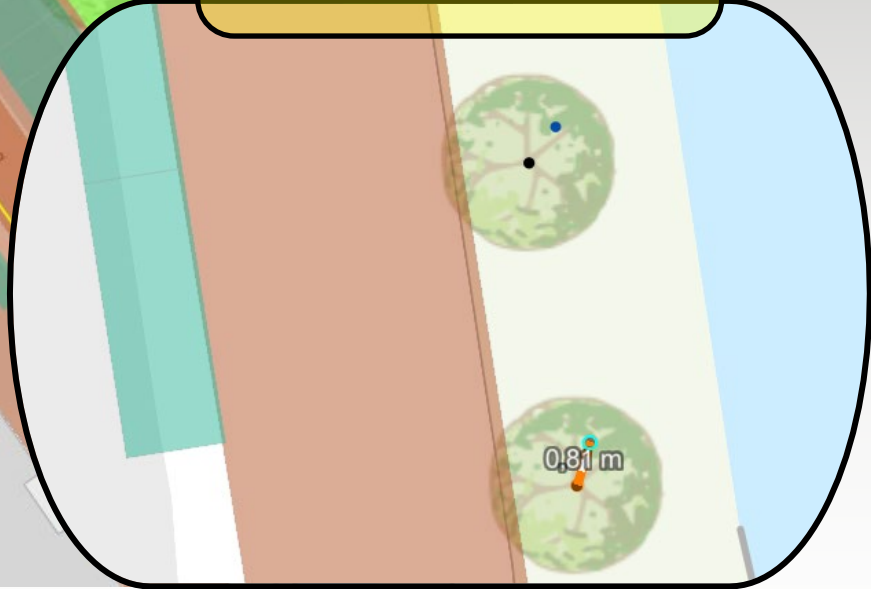
Lekstraat kastanjes (*Aesculus hippocastanum* 'Baumannii')

Het kaartbeeld toont de drie kastanjabomen met het ontwerp, met de huidige maaiveldinrichting als zwarte lijnen daarop projecteerd. De bomen zijn aangeduid als te verwijderen op basis van boomtechnische kwaliteit. Als reden is aangegeven: *Versnelde aftakeling voorzien door recent gerenoveerde inrit, aanwezigheid kastanjabloedingsziekte en eventuele wortelschade door voorgenomen werkzaamheden.*

De bomen zijn aangeduid als conditie onvoldoende. Dit is onvoldoende tot slecht. Saillant is dat kwaliteit van kroon, stam en wortels is aangeduid als matig tot slecht. Boom 546 is conditioneel aangeduid als slecht.

De wortelbeschadigingen als gevolg van de aanleg van de inrit vallen mee. Hoewel deze werkzaamheden zijn uitgevoerd binnen de stabiliteitskluit, is er meer bóven, dan in de stabiliteitskluit gewerkt. De trottoirband komt niet naar binnen.

Direct onder de klinkers liggen geen dikke wortels. De gevreesde wortelschade valt mee.

De aantasting door kastanjabloedingsziekte is gering en wordt door de bomen gerepareerd. Er is duidelijk herstelweefsel op de stam aangetroffen.

Wel is de groeiplaats beperkt qua ruimte en vermoedelijk vrij schraal of uitgeput.

De bomen kunnen worden gehandhaafd.

Geadviseerd wordt de straat iets te versmallen en vooral om de groeiplaats te verbeteren.

Boom 578 aanmerken als attentieboom wegens uitgevoerde werkzaamheden binnen de stabiele kluit.

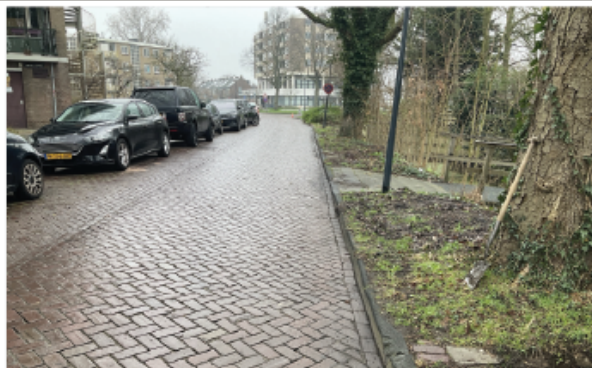
De trottoirband komt niet naar binnen.

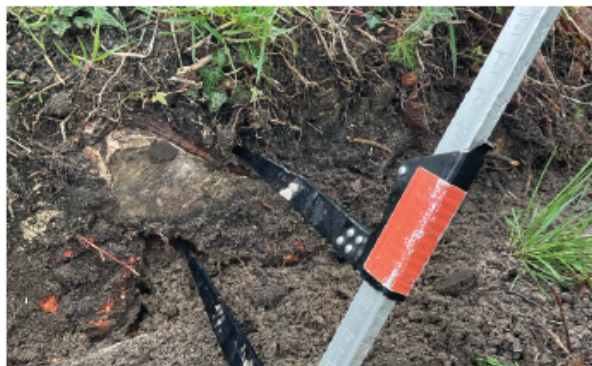
Waar parkeerplaatsen moeten komen zijn 4-6 cm dikke wortels aangetroffen.

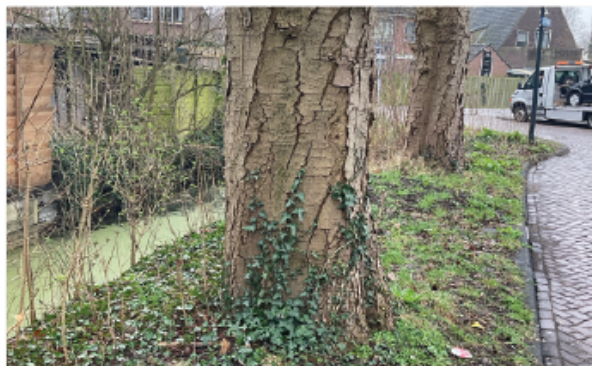
Beperkte en vermoedelijk grotendeels uitgeputte groeiplaats.
