## **Bomen Effect Analyse, Verplantbaarheidsonderzoek**

**Vogelwijk-Raadsherenbuurt Leiden**

## Bomen Effect Analyse, Verplantbaarheidsonderzoek Vogelwijk-Raadsherenbuurt, Leiden

| PROJECTNUMMER<br>KENMERK | 728210073<br>BD21054 |

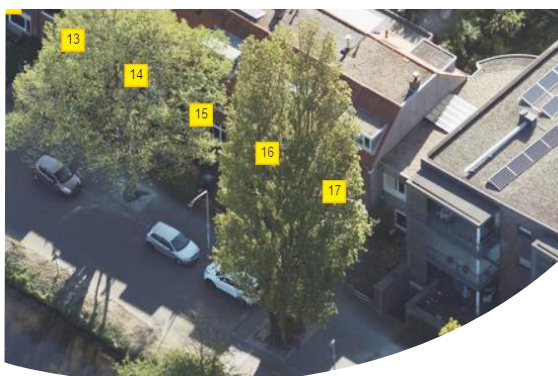
Afbeelding 3.11; Italiaanse populieren Nachtegaallaan

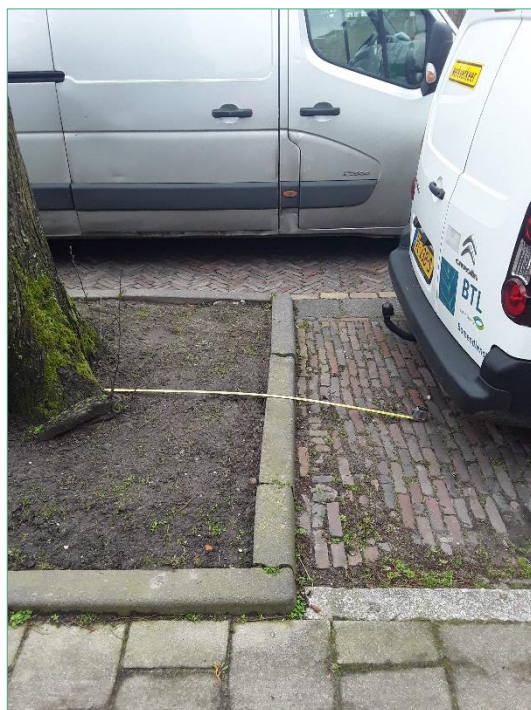
Afbeelding 0.1; Overzicht profielsleuf 1

| <b>Grondwater</b> | <p>Op 100 centimeter diepte is grondwater aangetroffen.</p> | |

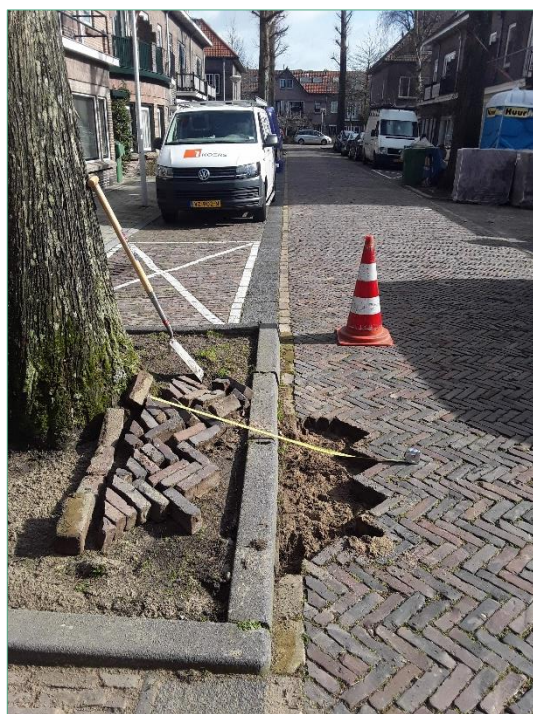
Afbeelding 0.3; Overzicht profielsleuf 2

| <p><b>Grondwater</b></p> | <p>Op 100 centimeter diepte is grondwater aangetroffen.</p> |

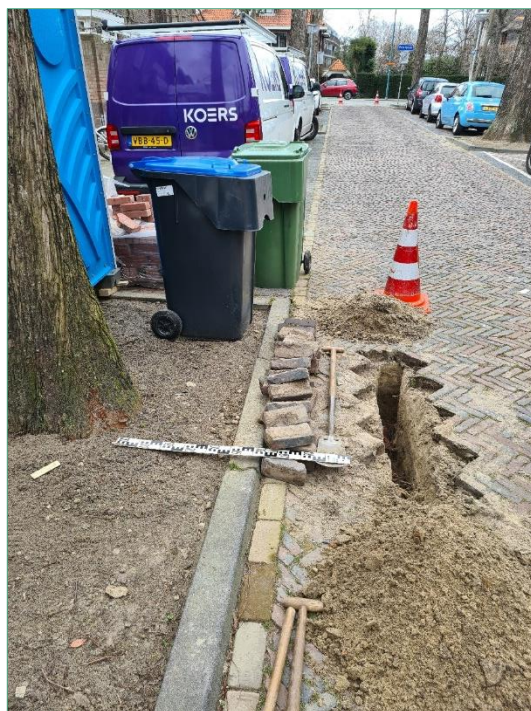
Afbeelding 0.5; Overzicht profielsleuf 3

| <p><b>Grondwater</b></p> | <p>In deze profielsleuf is geen grondwater aangetroffen.</p> |

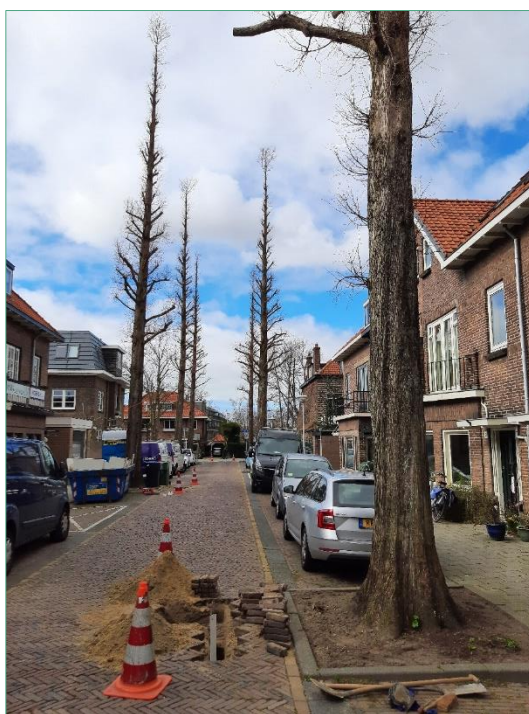
Afbeelding 0.7; Overzicht profielsleuf 4

| <b>Grondwater</b> | In deze profielsleuf is geen grondwater aangetroffen. | |

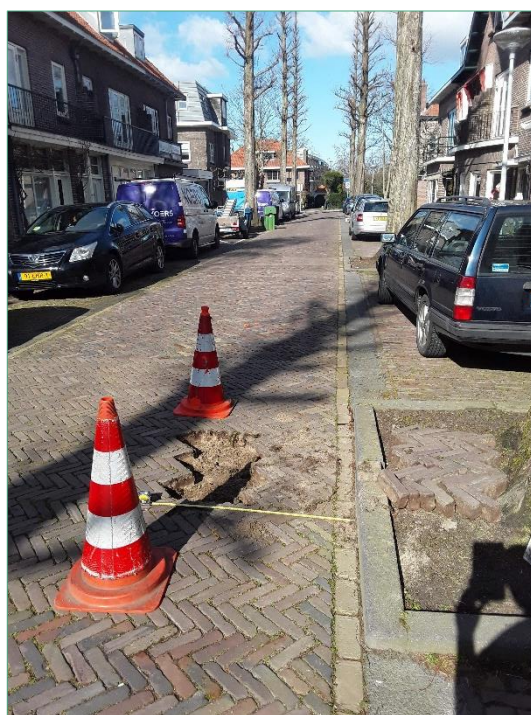
Afbeelding 0.9; Overzicht profielsleuf 5

| <b>Grondwater</b> | <p>Op 100 centimeter diepte is grondwater aangetroffen.</p> |

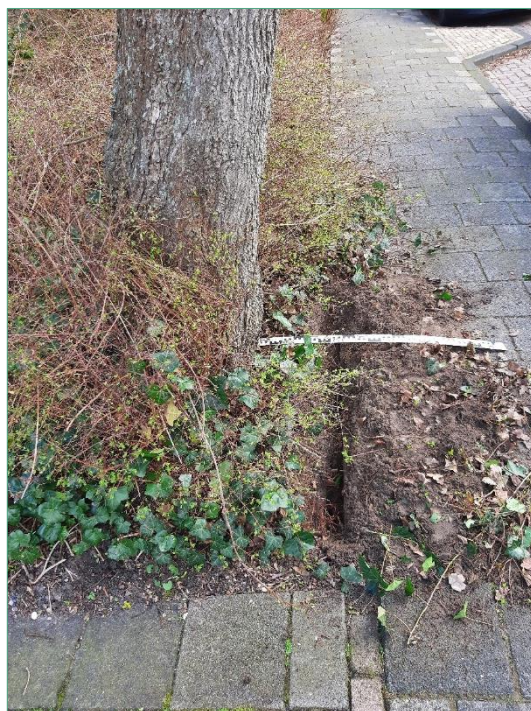
Afbeelding 0.39; Overzicht profielsleuf 20

| <p><b>Opbouw bodemprofiel</b></p> | <p><b>0 - 20 centimeter</b><br/>Humusrijk, matig fijn zand, donker grijs, licht vochtig</p> |
| <p><b>Grondwater</b></p> | <p>In deze profielsleuf is geen grondwater aangetroffen.</p> |

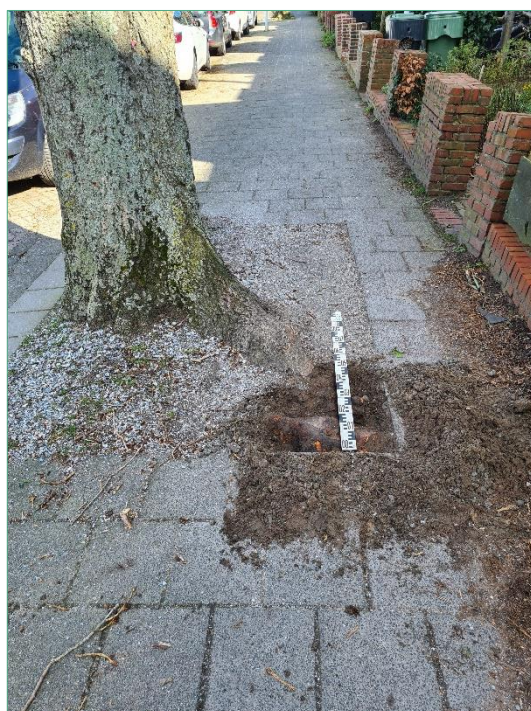
Afbeelding 0.43; Overzicht profielsleuf 22

| <b>Opbouw bodemprofiel</b> | | <p><b>0 - 5 centimeter</b><br/>Halfverharding (schelpen)</p> <p><b>5 - 10 centimeter</b><br/>Matig humeus, matig grof zand, grijs, licht vochtig</p> |
| <b>Grondwater</b> | | <p>In deze profielsleuf is geen grondwater aangetroffen.</p> |

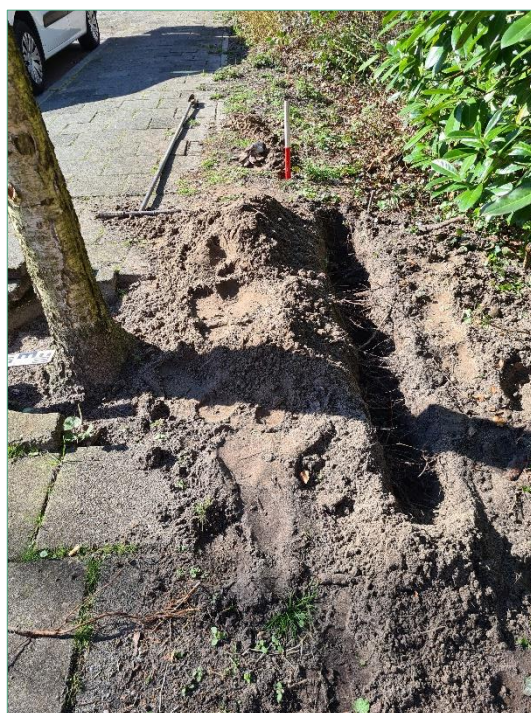
Afbeelding 0.45; Overzicht profielsleuf 23

| <b>Opbouw bodemprofiel</b> | <p><b>0 - 40 centimeter</b><br/>Redelijk humeus, matig grof zand, grijs, licht vochtig</p> |
| <b>Grondwater</b> | <p>In deze profielsleuf is geen grondwater aangetroffen.</p> |

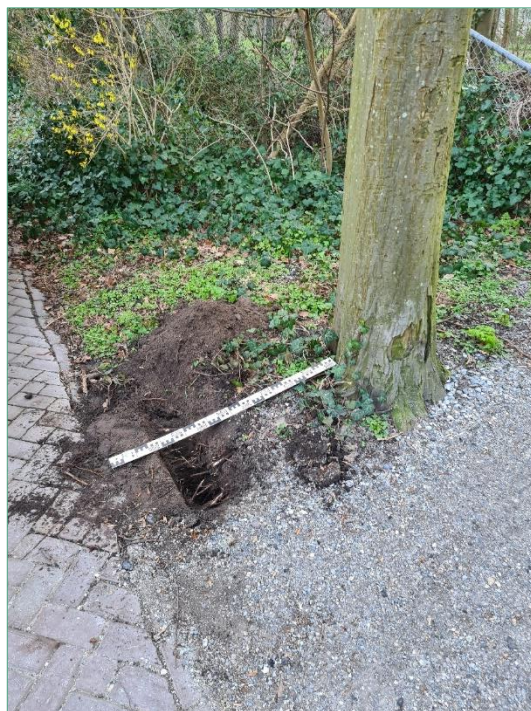
Afbeelding 0.49; Overzicht profielsleuf 25

| <b>Opbouw bodemprofiel</b> | <p><b>0 - 40 centimeter</b><br/> Humusrijk, matig grof zand, donker grijs, licht vochtig</p> |
| <b>Grondwater</b> | <p>In deze profielsleuf is geen grondwater aangetroffen.</p> |
